Schweizer Wanderwege
Suisse Rando
Sentieri Svizzeri
Sendas Svizras

Qualitätsförderung Wanderland Schweiz

Ergebnisse 2015/2016

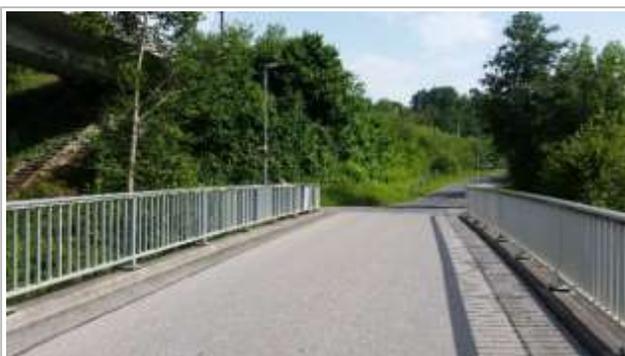
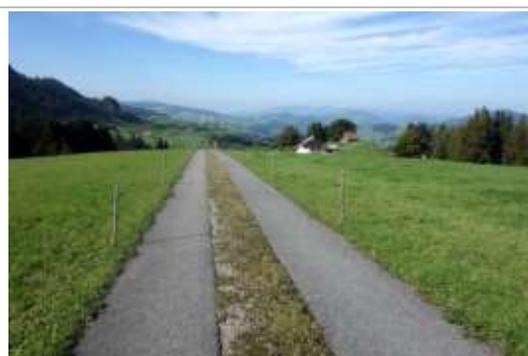
Asphaltierte Wanderwege wirken wenig anziehend auf Besucher; monotone asphaltierte Wanderwege noch weniger. Laut einer aktuellen Studie würde sich die Hälfte der Wegbenutzer nicht für den Besuch eines solchen Weges entscheiden¹. Links: **Zürich Zugerland Panoramaweg, Baar- Zug**; rechts: **Appenzellerweg, Urnäsch- St. Peterszell**.

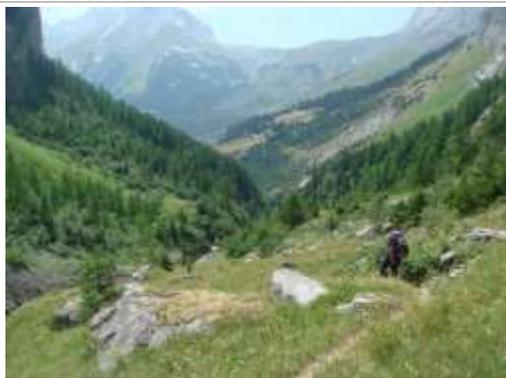
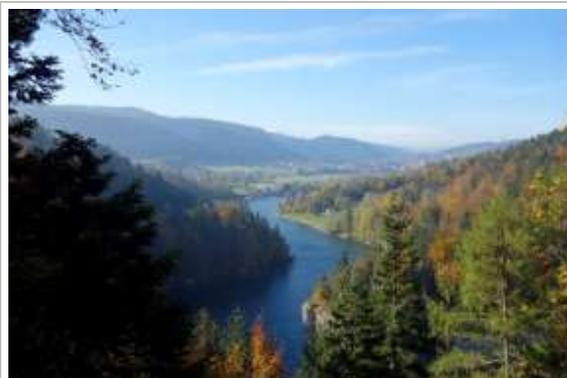
Verschlängelte Wege und weite Ausblicke verschönern das Wandererlebnis. Links: **Sanetsch-Muveran**; rechts: **Au fils du Doubs**.

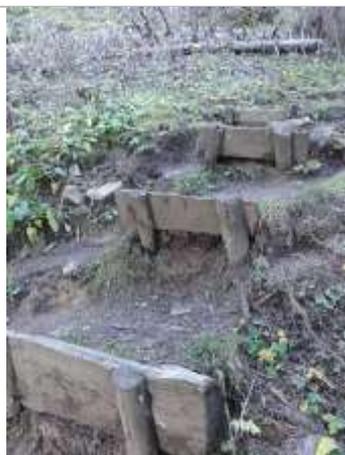
Schwyzter Höhenweg, Müsliegg-Einsiedeln: Im Laufe der Zeit ist dieser Weg vernässt und erodiert, die Treppenstufen sind unterspült und ihre Verankerung gelockert.

Empfehlung: Längsentwässerung sicherstellen und Instandstellung der Stufen.

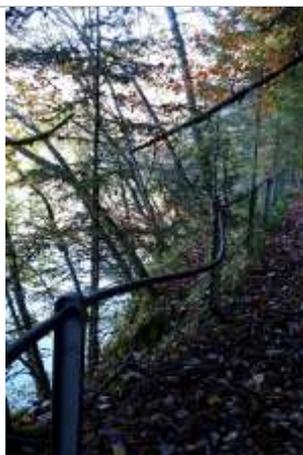
Au fil du Doubs, Les Brenets - Moulin Calame – (Les Planchettes): Baumwurf hat dieses Gelände am Steilhang beschädigt.

Empfehlung: Instandsetzung des Geländers und im Rahmen der gewöhnlichen periodischen Wegkontrolle auf sturzgefährdete Bäume achten, insbesondere nach einem Sturm und auf stark frequentierten Wegabschnitten.

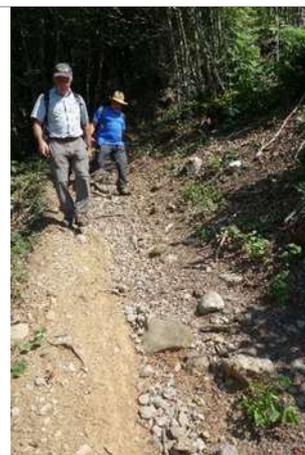
Waldstätterweg, Alpnachstad - Renggpass: Abfliessendes Hangwasser auf diesem steilen Abschnitt führt zu starker Erosion. Die intensive Benutzung durch Mountainbiker verstärkt die Abtragung und gefährdet Wanderer an engen Passagen.

Empfehlung: Einbringen von Querabschlägen; Reduzierung der Mountainbikeabfahrten, ggf. durch Tempolimit oder Verbot.

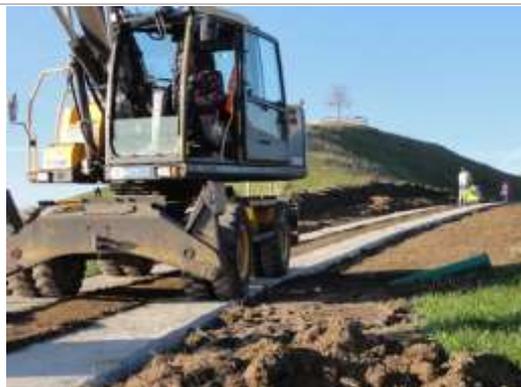
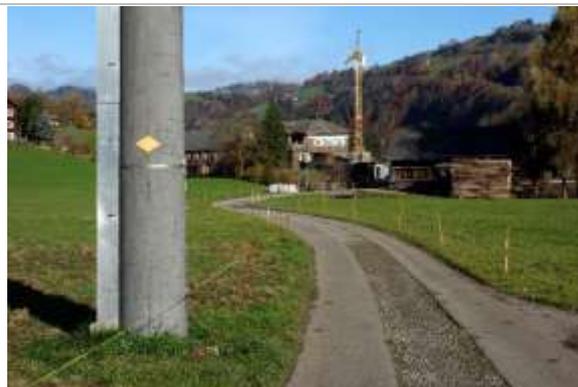
Betonspuren sind nicht nur unschön, sie sind auch vielerorts gar nicht notwendig. Bei grosser Besonnenung, einer Steigung unter 8% und einer mittleren Verkehrsnutzung (ausschliesslich Bewirtschaftung und private Gebrauch) und durchschnittlichen Niederschlägen² fällt die Entscheidung für eine gebundene Deckschicht oft nur aus Gründen des vermeintlich kostengünstigeren Unterhalts.

Links: **Alpenpanoramaweg, Menzberg- Napf**. In diesem Fall konnte eine gute Ersatzlinienführung für den Wanderweg gefunden werden. Rechts: **Thurweg, Nesslau- Wattwil**: Ein Kiesweg wäre hier ausreichend.

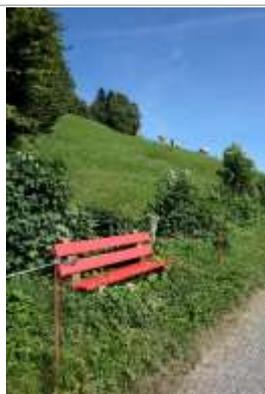
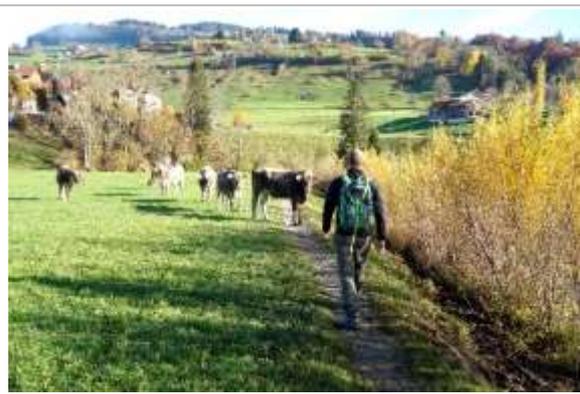
Links: Wanderweg und die sich auf der Weide befindende Ruhebänk sind durch den Elektrozaun voneinander getrennt. Fehlende oder unbrauchbare Weidetore, Wegverläufe quer über Weiden oder die schlichte Missachtung von Wanderwegen erschweren es so manchem Wanderer, die Wanderung als durchweg vergnüglich zu empfinden. Beide Bilder: **Thurweg, Nesslau- Wattwil**.

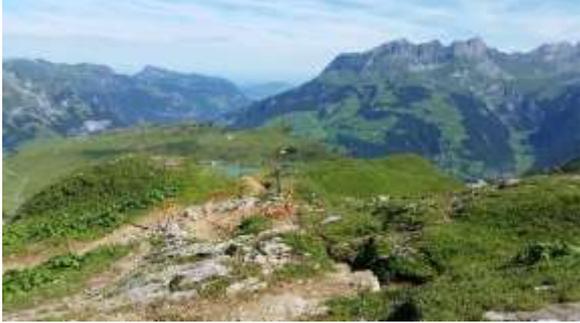
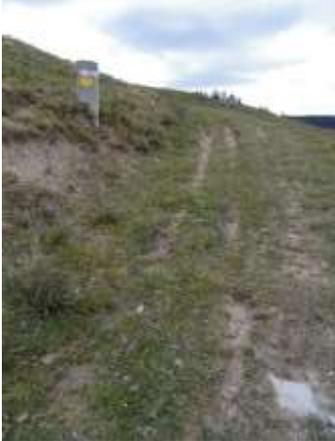
<p>ViaAlpina, Jochpass – Engelberg: Wanderweg und Bike-Trail werden hier lediglich durch eine einfaches Absperrband getrennt. Für Biker stellt diese Konstruktion eher eine Sturzgefahr dar.</p> <p>Empfehlung: Die Trennung und vor allem die jeweilige Bewegungsrichtung für Wandernde und Biker sind durch eindeutige Signalisation anzuzeigen.</p>	<p>Appenzellerweg, Appenzell-Rüthi (SG): Wanderweg und Mountainbike Route sind überlagert. Die Strecke ist zwar kurz, aber steil und kurvig. Die Wanderwegoberfläche nimmt Schaden.</p> <p>Empfehlung: Räumliche Trennung Mountainbike Route – Wanderweg. Verbesserung des Trasses mittels Einbau Verschleisssschicht und Entwässerung.</p>

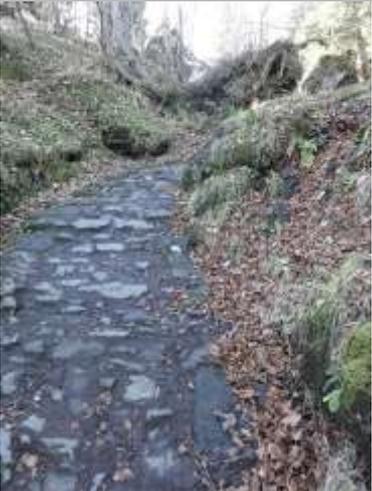
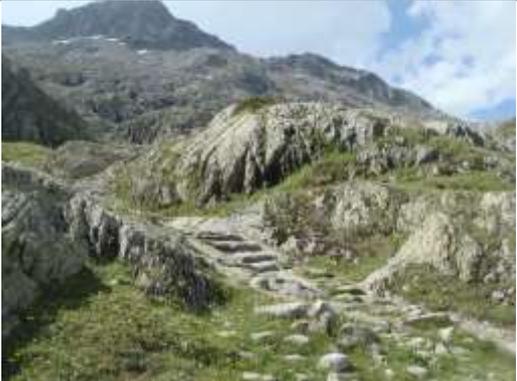
<p>ViaAlpina, Mettlen - Brünsti: Der Wanderweg verläuft streckenweise über die historische Mettlengasse. Die gemauerte und gepflasterte Gasse ist trotz ihrer starken Frequentierung von Wandernden in einem sehr guten Zustand.</p>	<p>ViaFrancigena, Bourg-St. Pierre - Grand St. Bernard: Auch auf diesem Weg ist die historische Substanz sehr gut erhalten. Vereinzelt Mängel finden sich an baulichen Vorrichtungen, wie Geländern und Brücken.</p>

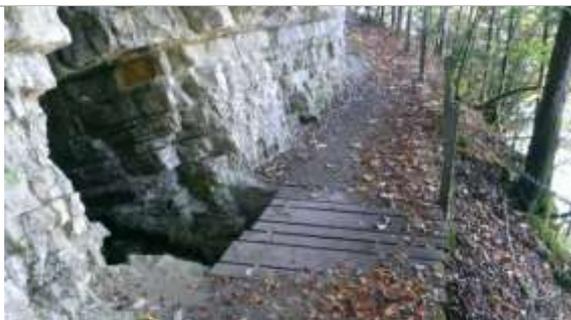
Au fil du Doubs, Les Brenets – Saut du Doubs: Auf diesem Wanderweg (gelb) ist die Absturzsicherung ungenügend. Die Brücke ist dem Trassee nicht optimal angepasst und sollte selbst unter Wahrung der gewöhnlichen Aufmerksamkeit und Vorsicht von jedermann begangen werden können.

Empfehlung: Sicherung der Absturzstelle am Fels mit einem Geländer.

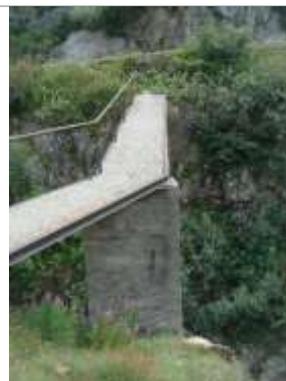
Via Francigena, Bourg-St-Pierre – Col du Grand St-Bernard: Zugangsweg zum Wanderland. Die Absturzhöhe an dieser Stelle des Wanderwegs (gelb) beträgt mehr als drei Meter. Bei einem Absturz muss mit schweren Verletzungen gerechnet werden.

Empfehlung: Sicherung mit beidseitigen Geländer.

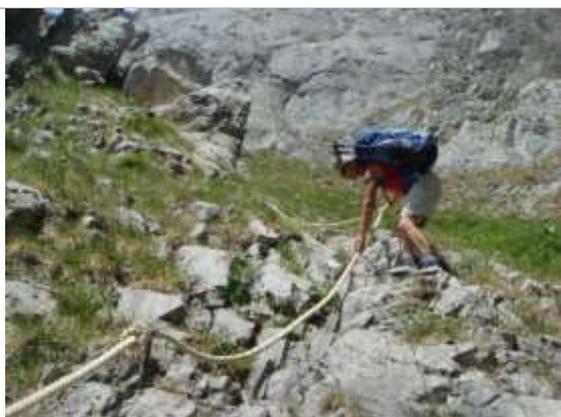
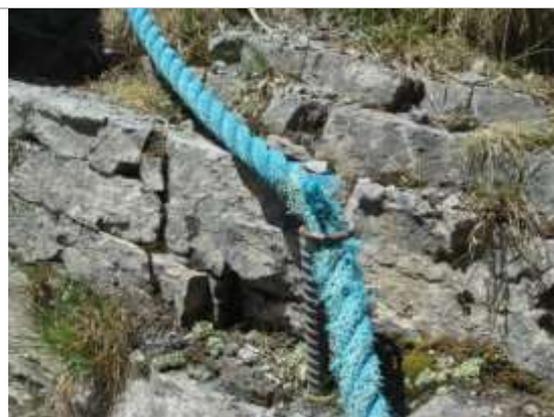
Sanetsch- Muveran, Col du Sanetsch – Le Godé: Die Seile zur Sicherung des Auf- und Abstiegs auf diesem Bergwanderweg haben ausgedient. Die Fixierungen sind teilweise gelockert und die Seile rissgefährdet.

Empfehlung: Generell müssen bauliche Vorrichtungen mängelfrei sein und sachgemäss unterhalten werden. Erfüllen sie ihre Funktion nicht mehr, können sie Wandernden eine Sicherheit vermeintlich vortäuschen und dabei eine Falle sein.

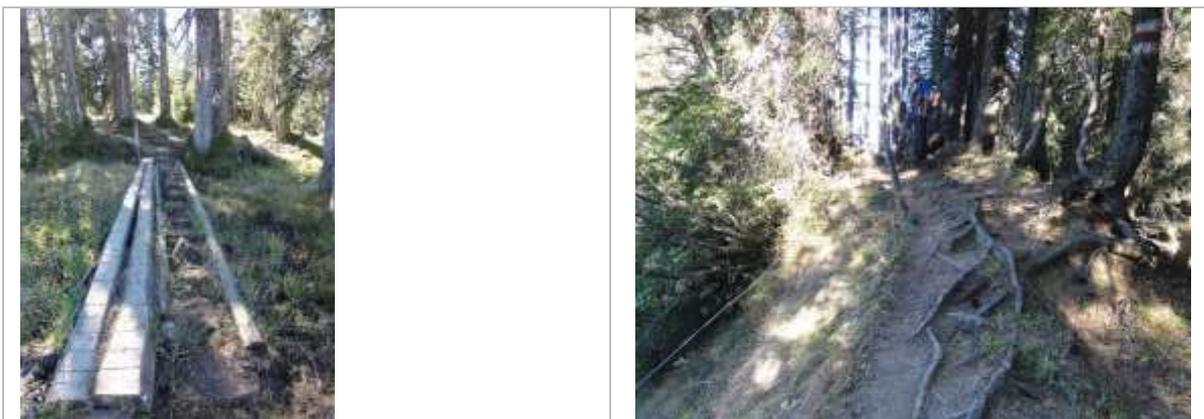
Schwyzer Höhenweg, Müsliegg-Einsiedeln: Auf diesem Bergwanderweg sind die kritischen Stellen zu wenig exponiert, als dass eine Sicherung nötig wäre. Kleine Massnahmen sind jedoch möglich.

Empfehlung: Links: Für eine bessere Griffbarkeit ist die Holzpassarelle mit Drahtgeflecht zu überziehen. Rechts: Die Drahtzäune sollten entfernt werden. Sie sind in ihrer Haltefunktion ungenügend und vermitteln dem Wandernden eine falsche Sicherheit.

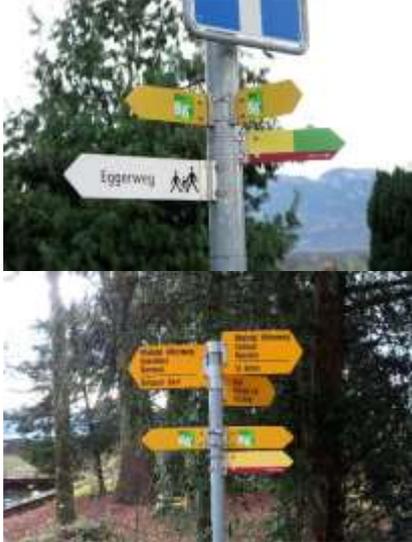
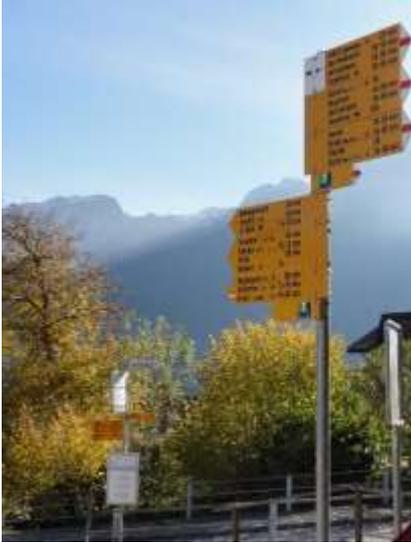
<p>Rheintaler Höhenweg, Altstätten – Sennwald: Hier sind Richtungszeiger mit Routenklebern ohne Zielwegweisung montiert (Bild oben).</p> <p>Empfehlung: Richtungszeiger mit Routenklebern nur an Standorten mit einer Zielwegweisung anbringen (Bild unten).</p>	<p>Via Alpina, Attinghausen: Die Überprüfung der Signalisation kann mit einer Anpassung des Wegnetzes einhergehen: Von diesem Standort führen fünf verschiedene Routen nach Brüsti Bergstation.</p> <p>Empfehlung: Die Routen unterscheiden sich nur sehr gering. Bei der nächsten Anpassung sollten die Routen optimiert und zusammengefasst werden.</p>

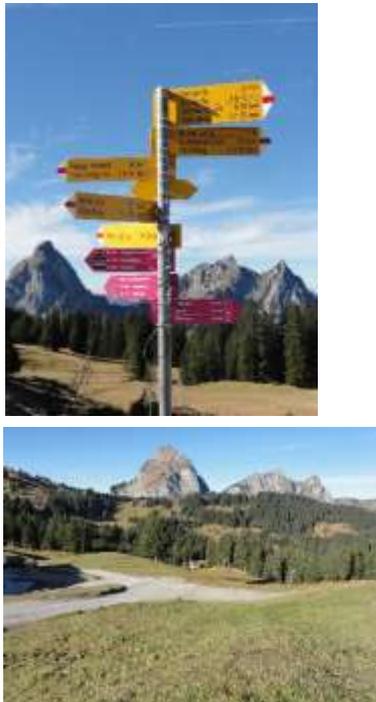
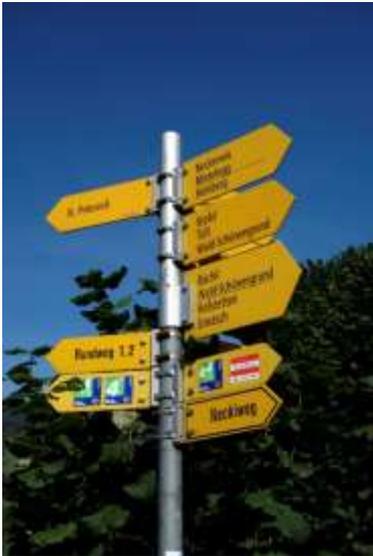
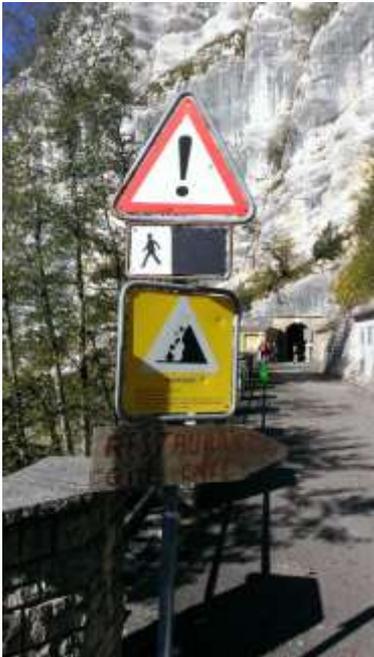
<p>Schwyzzer Höhenweg, Müsliegg - Einsiedeln: Der Wanderweg führt durch ein Wintersportgebiet. Der Standortwegweiser wurde Anfang November bereits vorsorglich für die Wintersaison entfernt.</p> <p>Empfehlung: Wegweiser erst bei Schneefall entfernen; optional in den Wintermonaten abdecken, damit klar ist, dass die Wanderwege im Winter nicht begehbar sind.</p>	<p>Appenzellerweg, Urnäsch – St. Peterszell: Der «Neckiweg» ist gelb signalisiert. Die Abfolge der Wegweiser ist uneinheitlich.</p> <p>Empfehlung: Verlaufen Themenwege vollständig auf dem Wanderwegnetz, kann die Wegweisung mit einem Spezialhinweis auf den Zielwegweisern geregelt werden. Andernfalls weisse Signalisation verwenden (ev. mit Routenkleber). Gelbe Signalisation immer oberhalb der weissen montieren.</p>	<p>Au fil de Doubs, Châtelot: Am Tunneleingang der Staumauer besteht Steinschlaggefahr. Das Gefahrenhinweisschild ist nicht regelkonform.</p> <p>Empfehlung: Signale gemäss Signalisationsverordnung (SSV) verwenden. Es empfiehlt sich zusätzlich eine Distanzangabe und Handlungsanweisung (z.B. nicht stehen bleiben!). Signale an beiden Randpunkten der Gefahrenstelle platzieren.</p>

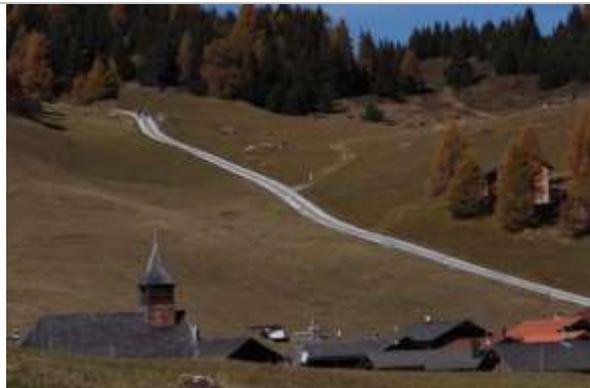
<p>Mutten, <i>Muttner Berge</i> - <i>Obermütten</i></p>

<p>Umlegung auf einen tiefergelegenen Wanderweg, um die kürzlich angelegte Betonspur zu umgehen.</p>
Safiental , <i>Güetli</i> - <i>Turrahus</i> ; <i>Camanaboda</i> - <i>Hof</i>	Der Wanderweg liegt auf einer neuen Meliorationsstrasse. Teilweise wird ein bestehender Fussweg als Wanderweg aktiviert.
Heinzenberg , <i>Unterschappina</i> - <i>Thusis</i>	Neuanlage eines Fusswegs, teils auf historischem Trassee.
Langwies , <i>In de Alpe</i> - <i>Strassberg</i>	Umlegung auf Fussweg via <i>Blackter Alp</i> .
Klosters , <i>Serneuser Schwendi</i> - <i>Klosters Dorf</i> - <i>Schlappin</i>	Neue Linienführung abseits der Fahrstrasse ist trotz historischer Strecke zu prüfen. Variante: Via <i>Flue</i> - <i>Ronenwald</i> - <i>Schafwald</i> nach <i>Schlappin</i> oder via <i>Äpelti</i> - <i>Äbi</i> - <i>Schlappintal</i> .
Thusis – Obermütten , zwischen <i>Crap Carschenna</i> und Abzweigung <i>Crocs</i>	Wanderweg <i>Furrgatobel</i> häufig von Rufen in Mitleidenschaft gezogen; Umverlegung auf Fussweg; damit zugleich Reduzierung Hartbelag.

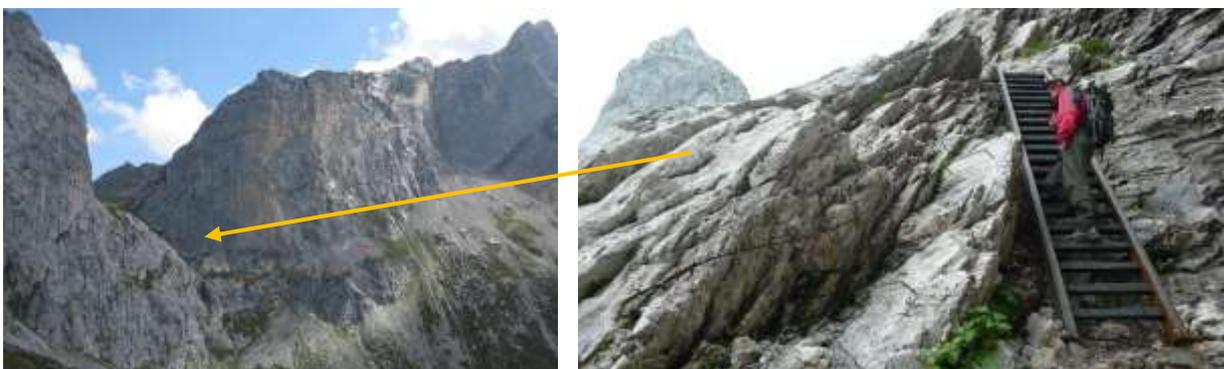
Eine Gefährdung für Wandernde auf dem *Walsweg* besteht in erster Linie durch heikle Passagen auf Bergwanderwegen, die bei Schwindelanfälligkeit oder bei Nässe absturzgefährlich sein können. Eine solche Stelle ist der Zustieg zum Schweizertor auf dem Felsband, nördlich *Chlichli* und dort an der Stelle der Leiter (Leiter auf Bergwanderweg < 5m):

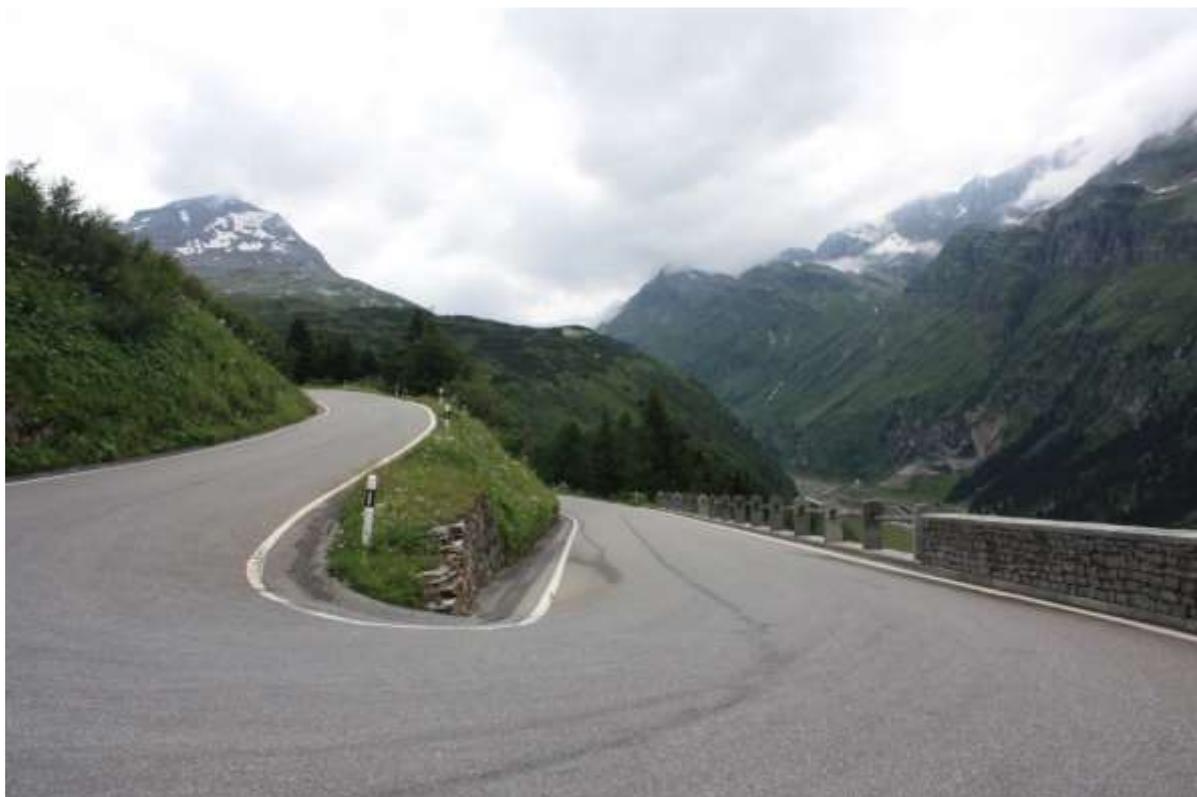
Der ungesicherte Verlauf auf dem Abschnitt entlang der *San Bernardino*-Passstrasse soll durch Umverlegung des Abschnittes auf einen neuen Fussweg (zwischen *Wägerhuus/Dürräbüel* und *Oberscht Cheer*) verbessert werden. Nicht nur die Gefahrensituation wird entschärft, sondern auch der Anteil Hartbelag reduziert:
